Kulturhistorisk inventering av kyrkobyggnader och kyrkomiljöer i
Linköpings stift 2004

BJÖRSÄTER KYRKA

Björsäter socken
Åtvidabergs kommun
Linköpings stift
Östergötlands län

Kulturhistorisk inventering av kyrkobyggnader och kyrkomiljöer i Linköpings stift
Delrapport februari 2004.

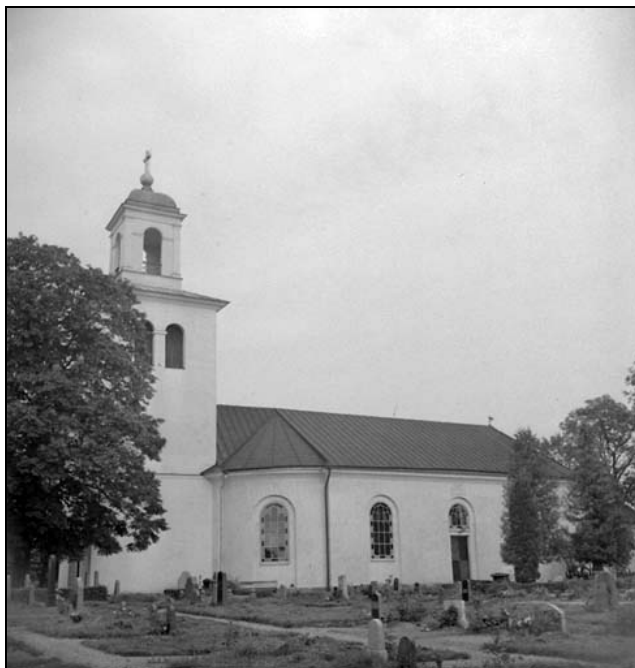
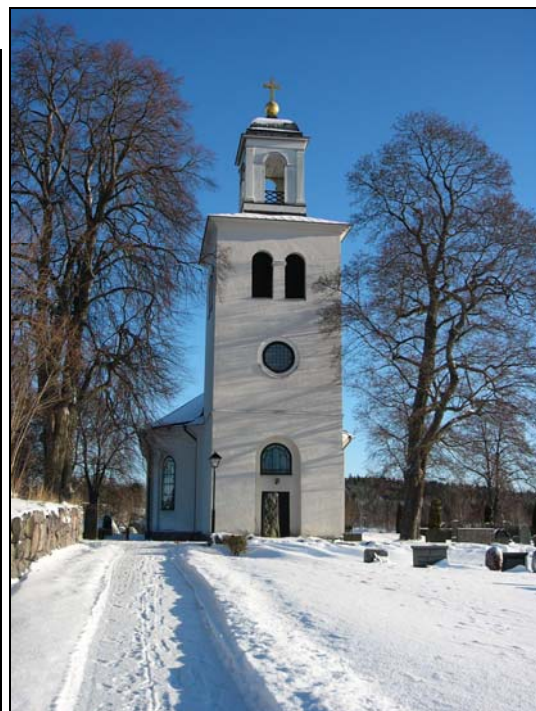
Björsäters kyrka 1949 och 2004.

Björsäters nuvarande kyrka uppfördes 1799-1801 efter ritningar av stiftsbyggmästaren Casper Seurling (1757-1808) med hjälp av brodern och byggmästaren Johan Seurling. Den är byggd av gråsten och tegel med vitputsade fasader och plåttäckt valmat tak. Planen är strikt symmetrisk såväl exteriört som interiört. Långhuset har elipsens form och tornet ansluter som en kvadrat i väster och sakristian i öster. Ingångar finns i väster genom tornet och centralt på långhusets södra vägg. Kyrkorummet får en speciell karaktär och ljusföring genom långhusets ovanliga planform. Koret domineras av Pehr Hörbergs stora målningar föreställande Kristi födelse och Kristi korsfästelse inkomponerade i en större målningssvit med skenarkitektur och grisaillemålningar, d v s målningar utförda i gråskalan. Målningarna är utförda med oljefärg direkt på putsen. Målaren, tecknaren, grafikern och skulptören Pehr Hörberg (1746-1816) var sin tids mest anlitade kyrkomålare. Han har målat 87 altartavlor varav 57 i Östergötland. Altarpredikstolen är tillverkad 1709 av bildhuggaren Gabriel Beutin. Den överfördes från den gamla kyrkan och komponerades om för att passa in i den nya kyrkans nyklassicistiska stil. Anordning med predikstol över altaret utfördes ofta av Seurling, som t ex i den samtidigt uppförda S:t Lars kyrka i Linköping. Predikstolen pryds av säteriet Ekhults ägares vapen,

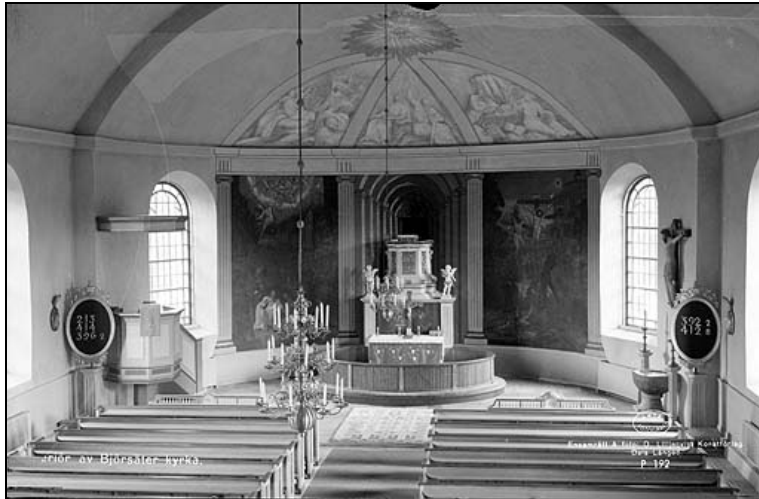
Björsäters kyrka 1956

I mitten av 1800-talet utfördes en ut- och invändig renovering under ledning av byggmästarebröderna Nyström. August (1814-1886) och Johan Robert (1817-1890) var tillsammans med fadern Abraham Nyström (1789-1849) storbyggmästarna i Östergötland. Takets ursprungliga spånbeläggning ersattes av järnplåt och lanterninen gjordes om. Nästa stora renovering utfördes 1901 efter ritningar av arkitekt Gustaf Hermansson. Hermansson (1864-1931) har ritat ett stort antal kyrkor, däribland Sofia kyrka och Oscarskyrkan i Stockholm. Han var dessutom den arkitekt som bidrog till att skapa Sundsvalls nya stenstad efter den ödesdiga stadsbranden 1888. Samtliga fönsteröppningar i kyrkan försågs med nya bågar av gjutjärn med delvis färgat glas och väst- och sydportalerna fick nya portar. Interiören fick en ny öppen bänkinredning och pärlspontpanel utmed ytterväggarna i fönsterbänkskåp. Den gamla bänkinredningen som togs bort lär ha haft sittbrädor med målningar från den medeltida kyrkan.
